Hanöbuktens kustvattenmiljö 2015

Jenny Palmkvist och Annika Liungman

Medins Havs och Vattenkonsulter AB

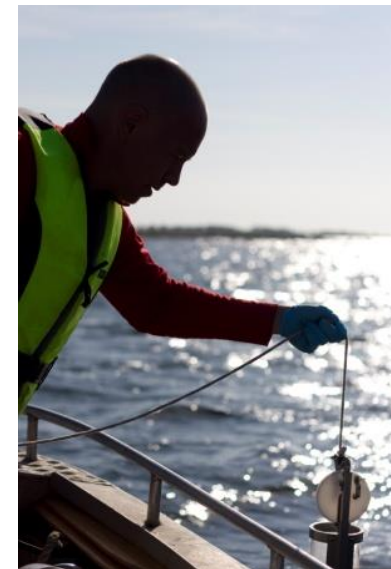
Sammanvägd
klassning
(treårsmedelvärdet)

Generellt måttlig till otilfredsställande status

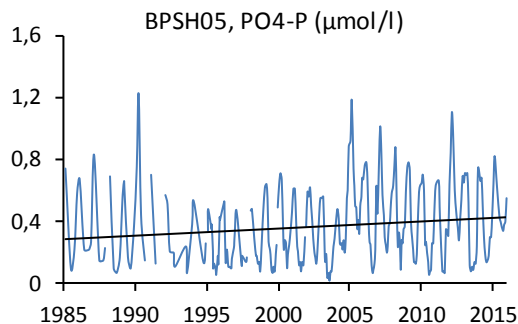
SMHIs utsjöstation

Signifikant ökande
trend Ptot och PO4-P
Samma situation i
övriga Ö-sjön

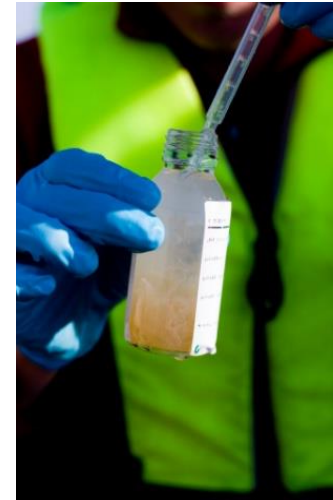
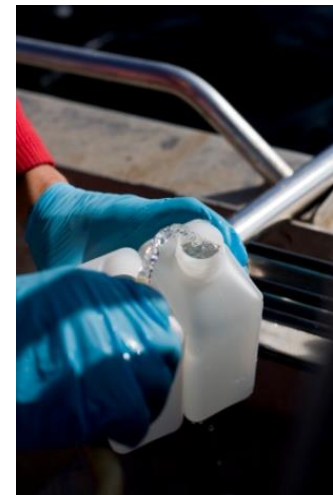
Syrgas 1990-2015

- Låga syrehalter i bottenvattnet sensommaren
- Framför allt i station NY (NV Aspö)
- Lägst uppmätta värde 2015 var 4,9 ml/l i augusti, NY
- Hög status m a p syre vid alla stationer
- Ökande trend av syrgas på station K6 Pukaviksbukten och K19 Torhamn

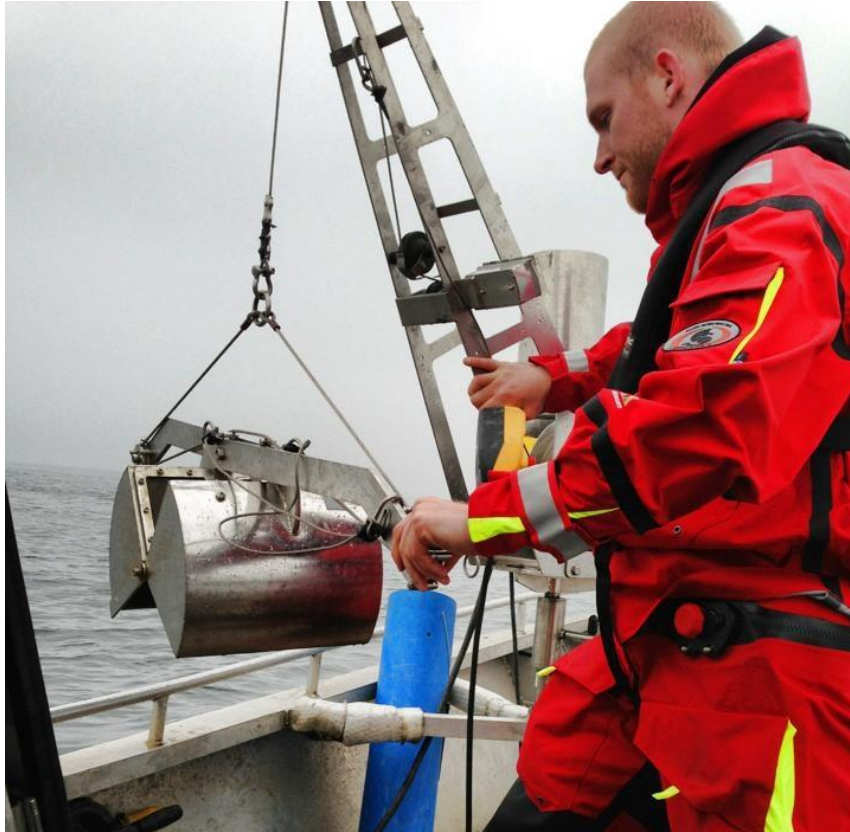
Provtagning med "van Veen" huggare

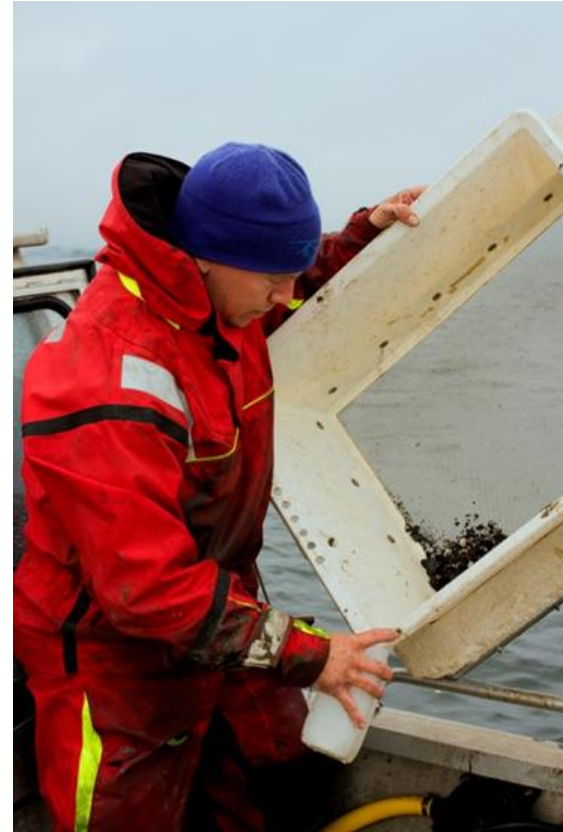
Sällning och insamling

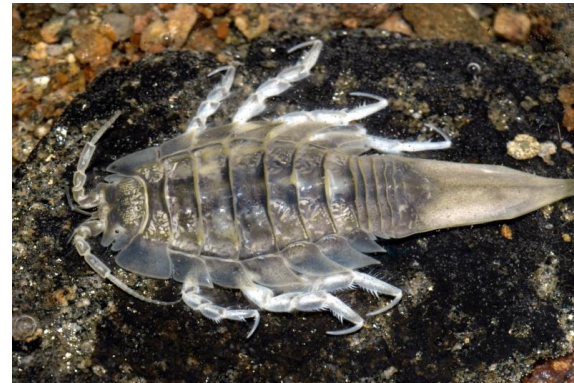
Signifikant minskning av medelantal arter och medelbiomassan

Medelbiomassa (g/m²)

$R^2 = 0,2815$

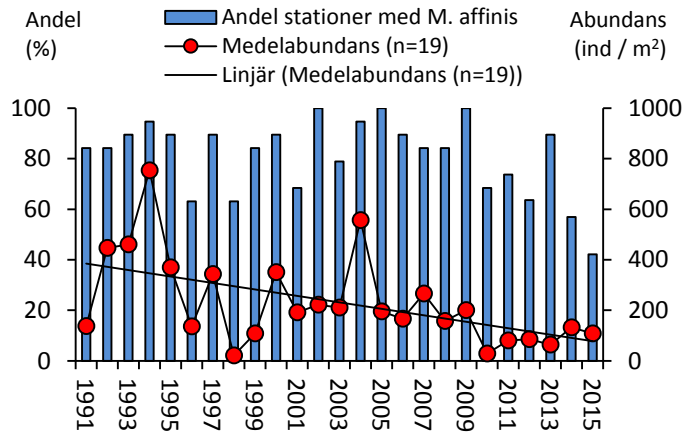
Minskande trender i täthet är statistiskt signifikanta för vitmärsla (*Monoporeia affinis*).

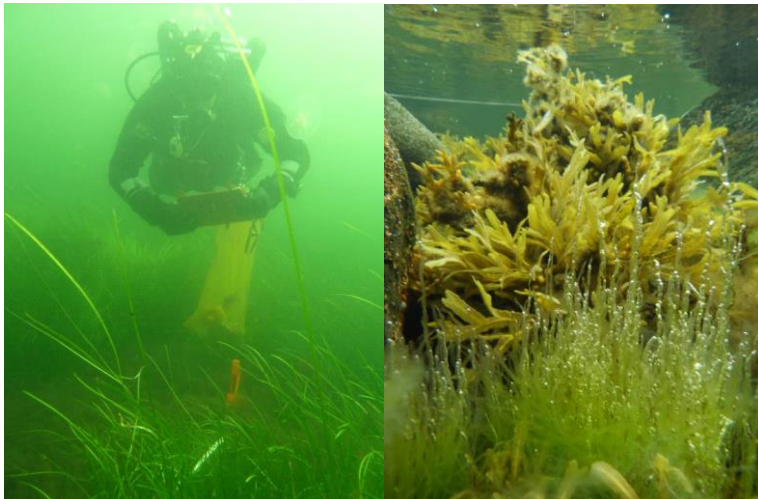
God till hög status i samtliga områden

Statusklassning makroalger

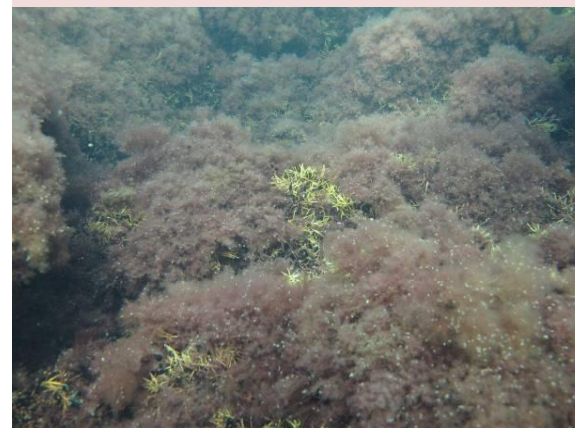
Signifikant ökande trend på Ma2. Ingen trend på övriga stationer.

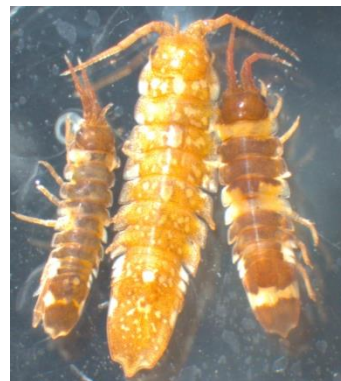
Djur i tångsamhället 2015

- Signifikant minskning av biomassan i Ma5.
- Inga förändringar i Ma2 eller Ma9.

Totalt 21 arter.
Bandtångsnäcka – skyddad
Tånggråsugga - exponerat
